OYAK İNŞAAT A.Ş.
İSTANBUL BAŞAKŞEHİR İKİTELLİ
(740/1 ADA) OYAKKENT
KONUTLARI DEĞERLENDİRME
RAPORU

PERFORM GEOTEKNİK
MÜHENDİSLİK & MÜŞAVİRLİK HİZMETLERİ

OCAK 2021

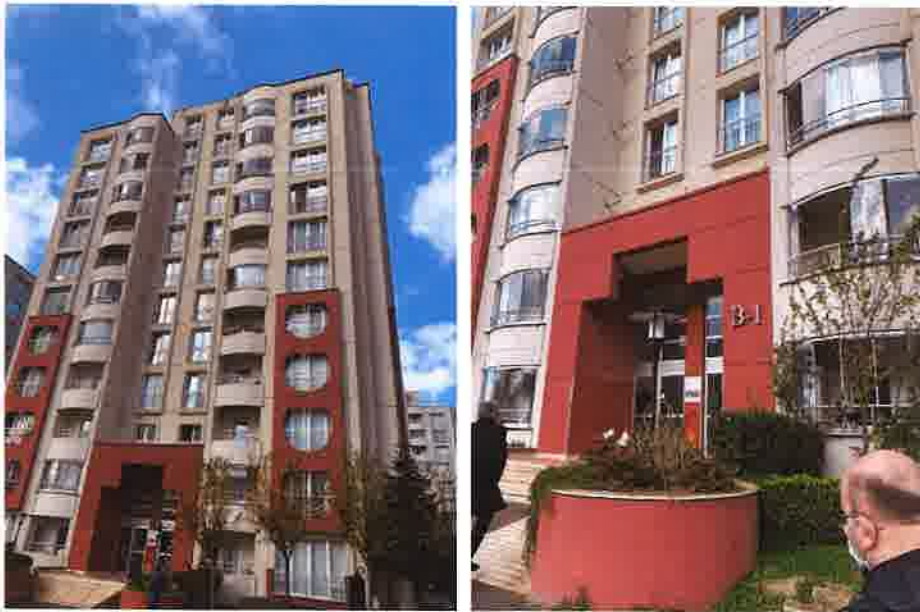
- a) Bloklar dış cephelerinden incelendiğinde, hiçbir blokta düşeyden sapma gözlenmemiştir (Şekil 1). Zemin kat ve 1. normal kat seviyesine kadar yer yer çatlaklar gözlenmiş olup, çatlakların daha üst katlara doğru sürekliliği gözlenmemiştir (Şekil 2). Bina dış cephe perde ve duvarlarının zeminle ve tretuarlarla bağlantı noktalarında temel zemini ve radyejeneral temel sisteminde oluşabilecek limitler üzerindeki **toplam ve farklı oturmalar**dan kaynaklanabilecek herhangi bir çatlak, ayrılma vb. durum gözlenmemiştir. Yüksek katlı binaların gevrek malzemelerden oluşturulan dış cephe kaplamaları ile bağlantılı mimari eklemeleri, dış merdiven sahanlığı vb. ve temel kazısı dış çalışma payı geri dolgularından kaynaklı çatlaklar gözlenirse de bu hasarlar karkas taşıyıcı elemanlarda olumsuz bir durum oluşturmamaktadır (Şekil 3 ve 4).

Şekil 1. Çok Katlı Yapılarda Tipik Dış Cephe Görüntüleri

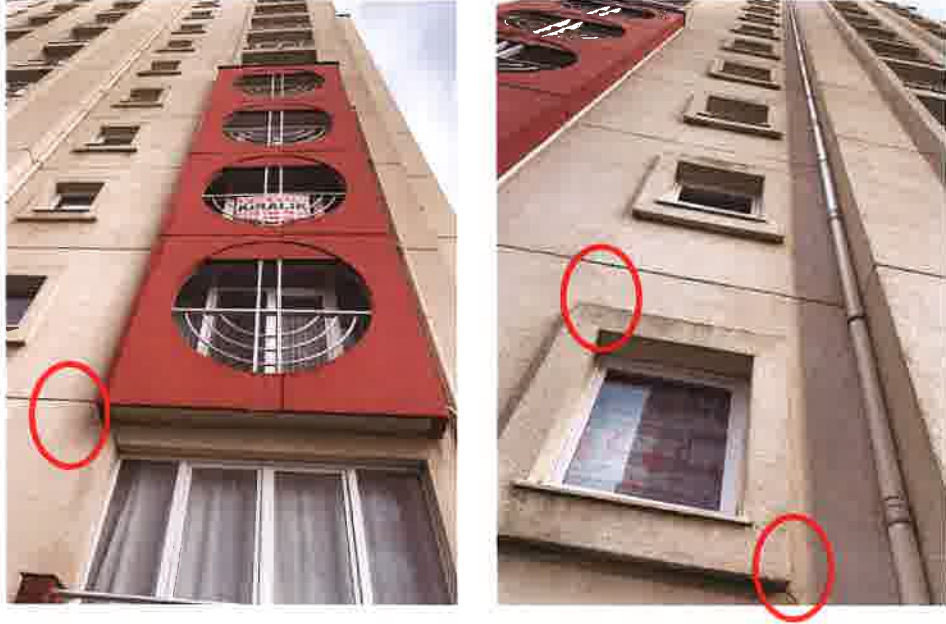
Şekil 2. Dış Cephede Taşıyıcı Olmayan Elemanlarda
Zemin ve 1. Katlarda Görünen Kılcal Çatlaklar

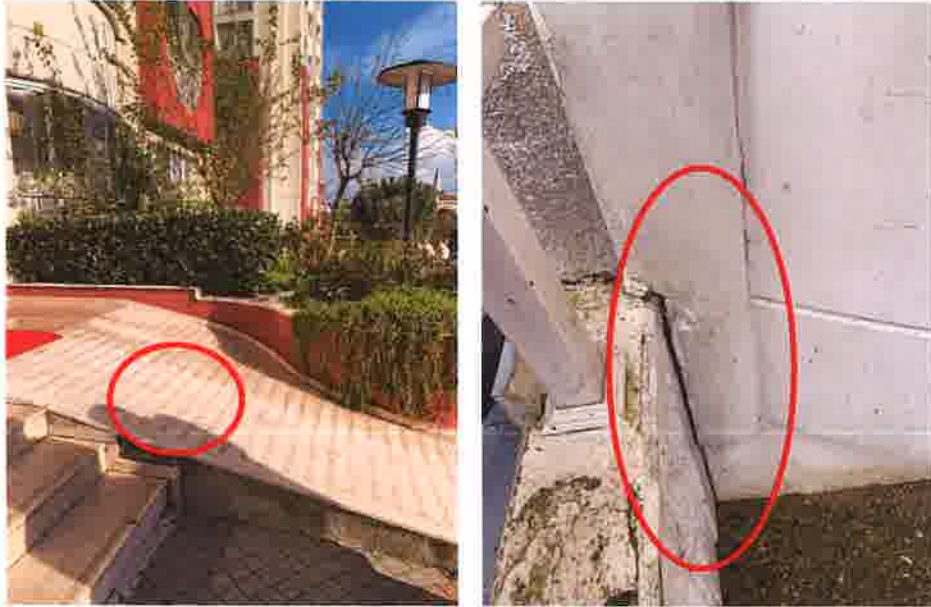
Şekil 3. Dış Cephede Taşıyıcı Olmayan Elemanlarda Çatlaklar

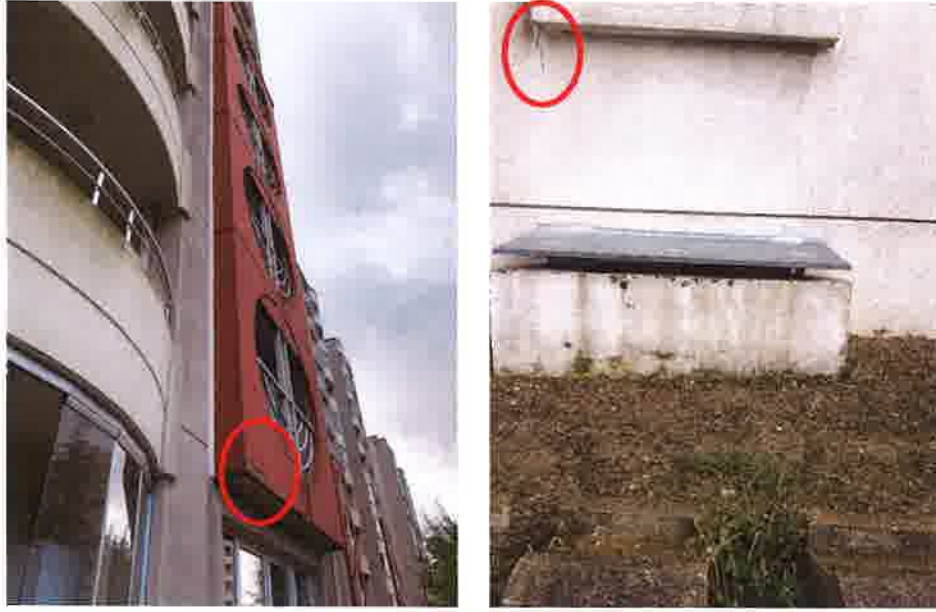
Şekil 4. Dış Cephe Taşıyıcı Olmayan Elemanlarda Çatlaklar

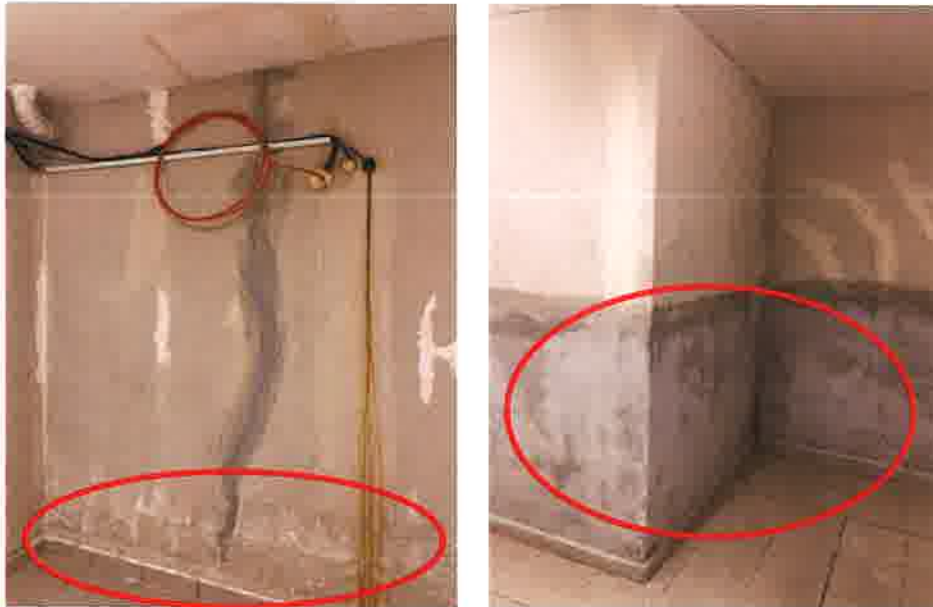
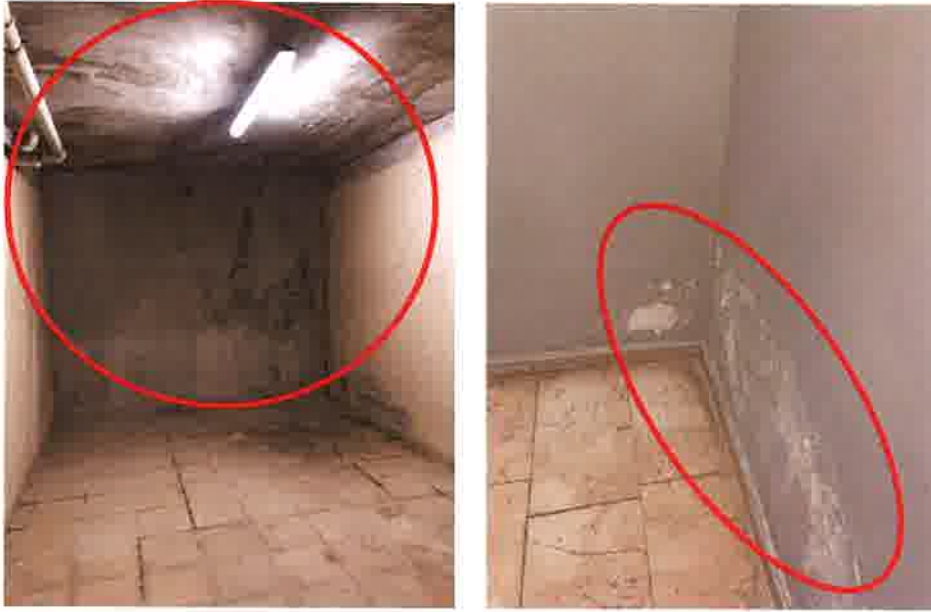
- b) İncelenen binalarda bodrum katlarda pek çok bölgede yoğun su hareketleri ve/veya izleri gözlenmiştir (Şekil 5). Nitekim yerinde yaptığımız incelemelerde gözlenen tamirat izlerinden ve tarafımıza iletilen resim ve video kayıtlarından anlaşıldığı üzere, (A3 Bloğunda yoğun olarak) bodrum kat duvarlarından sürekli su sızmaları oluşmaktadır (Şekil 6). İlgili yönetmeliğe uygun olarak inşa edilen bu katlarda dış atmosferik ortamlarla doğrudan irtibatlı herhangi bir havalandırma imkânı olmaması, rutubetin ciddi boyutlara çıkmasına neden olmaktadır.

Şekil 5. Bina Bodrumlarında Yoğun Su Hareketleri ve İzleri

- h. Beton yüzeylerin korunması ve donatıların korozyona uğramaması için taşıyıcı elemanların üzerindeki çatlakların tekniğine uygun olarak açılarak doldurulması ve kapatılması önerilmektedir.
- i. Drenaj sistemleri, yalıtım ve iklimlendirme vb. uygun yöntemler yardımıyla taşıyıcı elemanlarda oluşacak nem kaynaklı ilave rötre hasarlarının önlenmesi gereklidir. Aksi durumda karkas taşıyıcı elemanlarda çatlak boyutlarının artması donatıların hasar görmesine ve devre dışı kalmasına neden olacağından, bu durum yapı taşıyıcı sisteminin güvenliği açısından önem arz etmektedir.

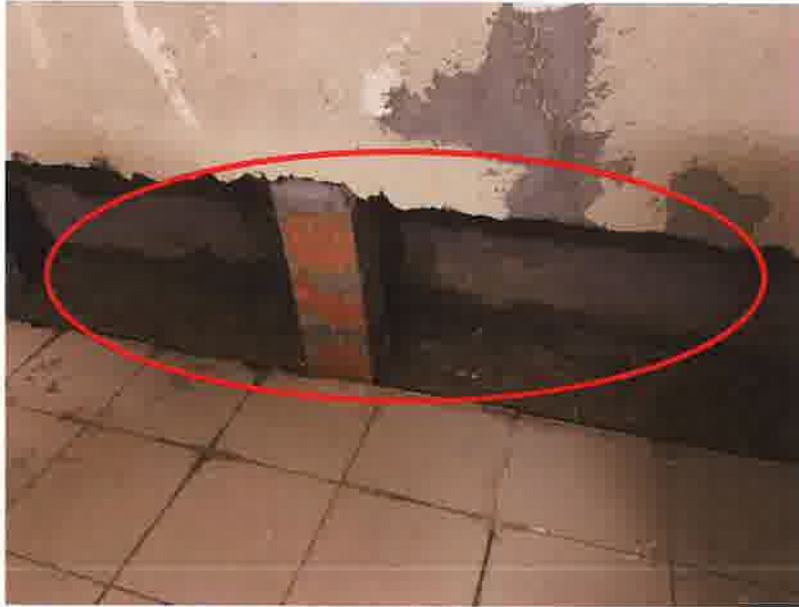
Şekil 6. Bodrum Katları Etkileyen Su Birikintileri

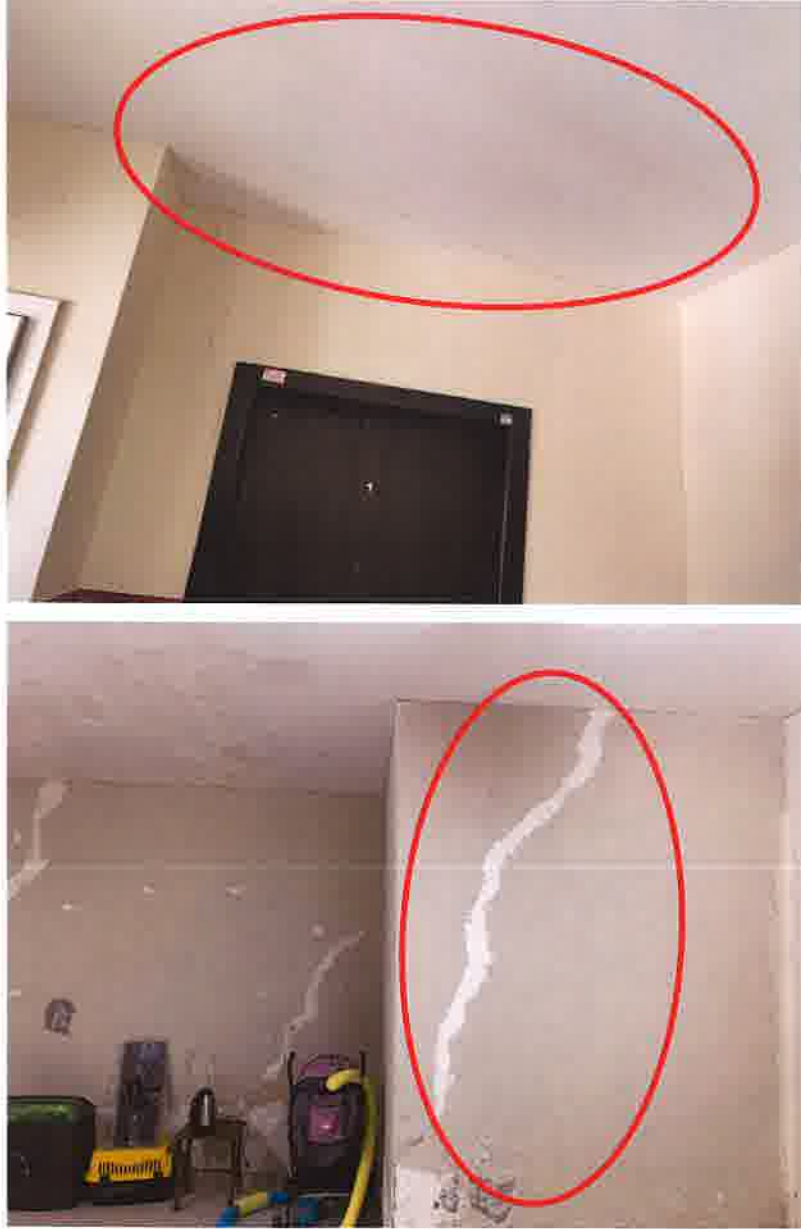
- c) İncelenen binalarda bodrum katlarda çoğunlukla, ayrıca zemin ve kısmen 1. normal katlarda olmak üzere karkas taşıyıcı sistemi oluşturan perde, kiriş, merdiven ve döşeme elemanlarında çatlak hasarları gözlenmiştir (Şekil 7, 8 ve 9). Gözlenen bu hasarlar incelendiğinde, özellikle perde elemanlarda açıkça görüleceği üzere, elemanın çapraz (diyagonal) doğrultularında orta ana eksenine ile sınırlı kalmayıp bu eksenine paralel doğrultuda çok sayıda çatlak şeklinde sıralanmaktadır. Bu rapor kapsamında incelenen bloklardan A9 Bloğunda bu tip hasarlar ilk olarak 2011 yılında gözlemlendiğinden konu ile ilgili olarak detaylı araştırmalar yapılmıştır. Yapılan araştırmalar temel zemininde yeniden zemin etüt çalışması

Şekil 7. Taşıyıcı Sistemde Oluşan Çatlaklar

- d. Taşıyıcı elemanlarda oluşan rötre çatlaklarının sebebi olarak, ortamdaki su ve rutubetin (nem) yoğunluğu gösterilmiştir. Yapılan nem ve sıcaklık ölçümleri neticesinde, bölgede bağıl nem değişiminin kısa süreler içerisinde ciddi farklılıklar gösterdiği belirlenmiştir. Hiç şüphe yok ki su ve rutubet etkisinin en fazla olduğu kısımlar bodrum ve zemin katlardır. 1. Normal kat da bu seviyelerle temasta olan en yakın kotta bulunduğundan rötre hasarlarını yaşamaktadır. Çıkarılan çatlak rölöveleri incelendiğinde, bu katlardan sonra daha üst katlara doğru bakıldığında, taşıyıcı elemanlarda rötre izleri çok azalmakta, gözlenebilenler de alt katlara göre çok kılcıl seviyede kalmakta, hatta bazı katlarda hiç gözlenmemektedir.

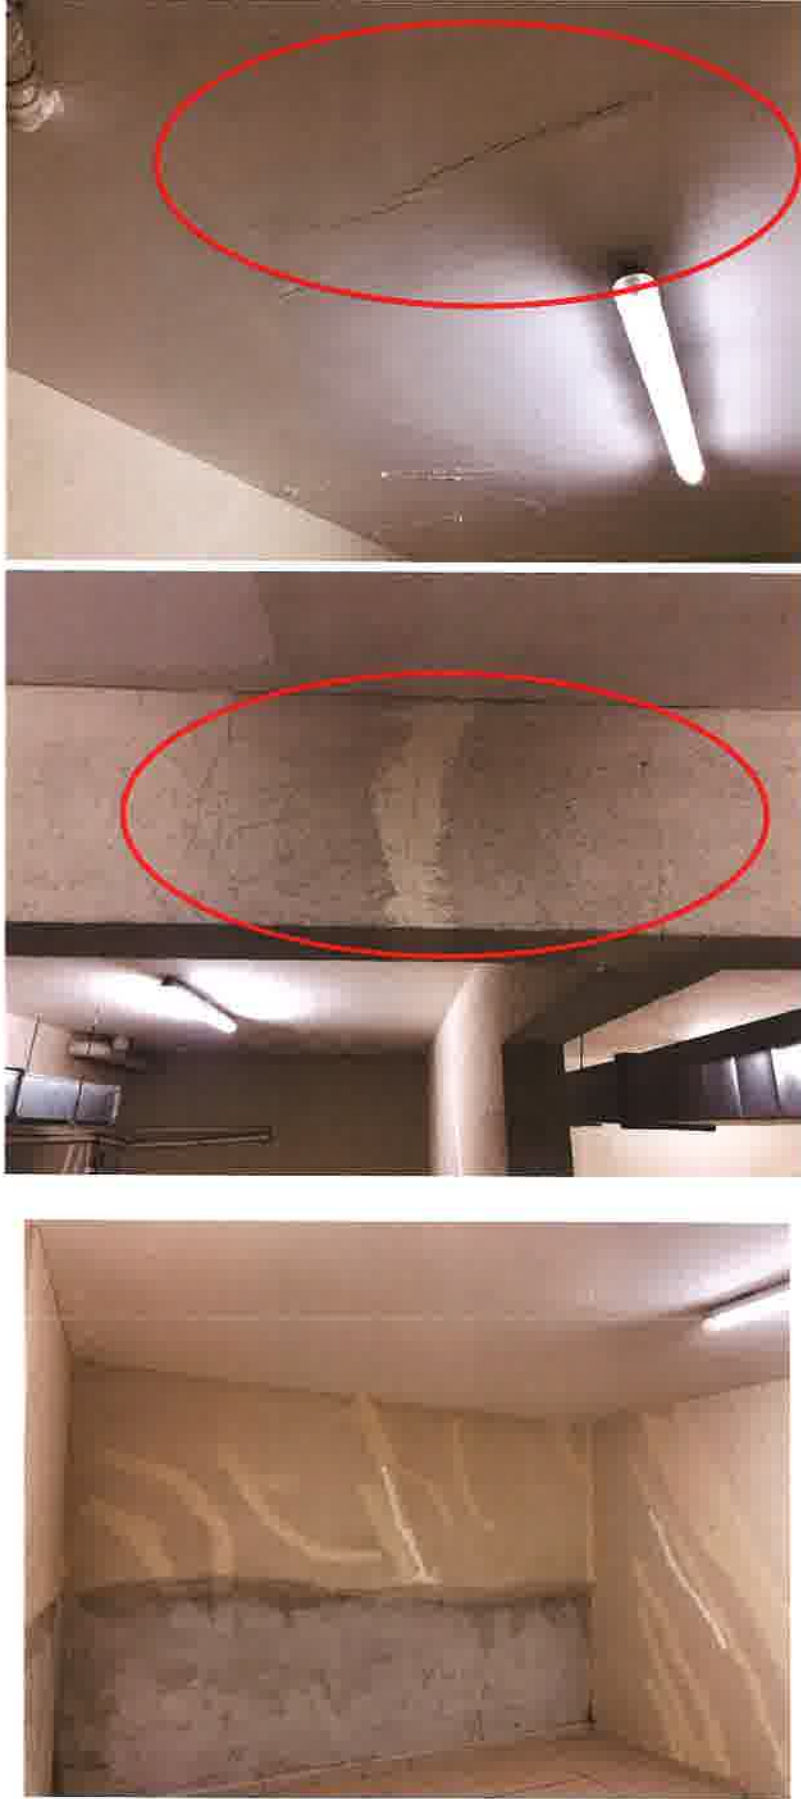
Şekil 8. Taşıyıcı Sistemde Oluşan Çatlaklar

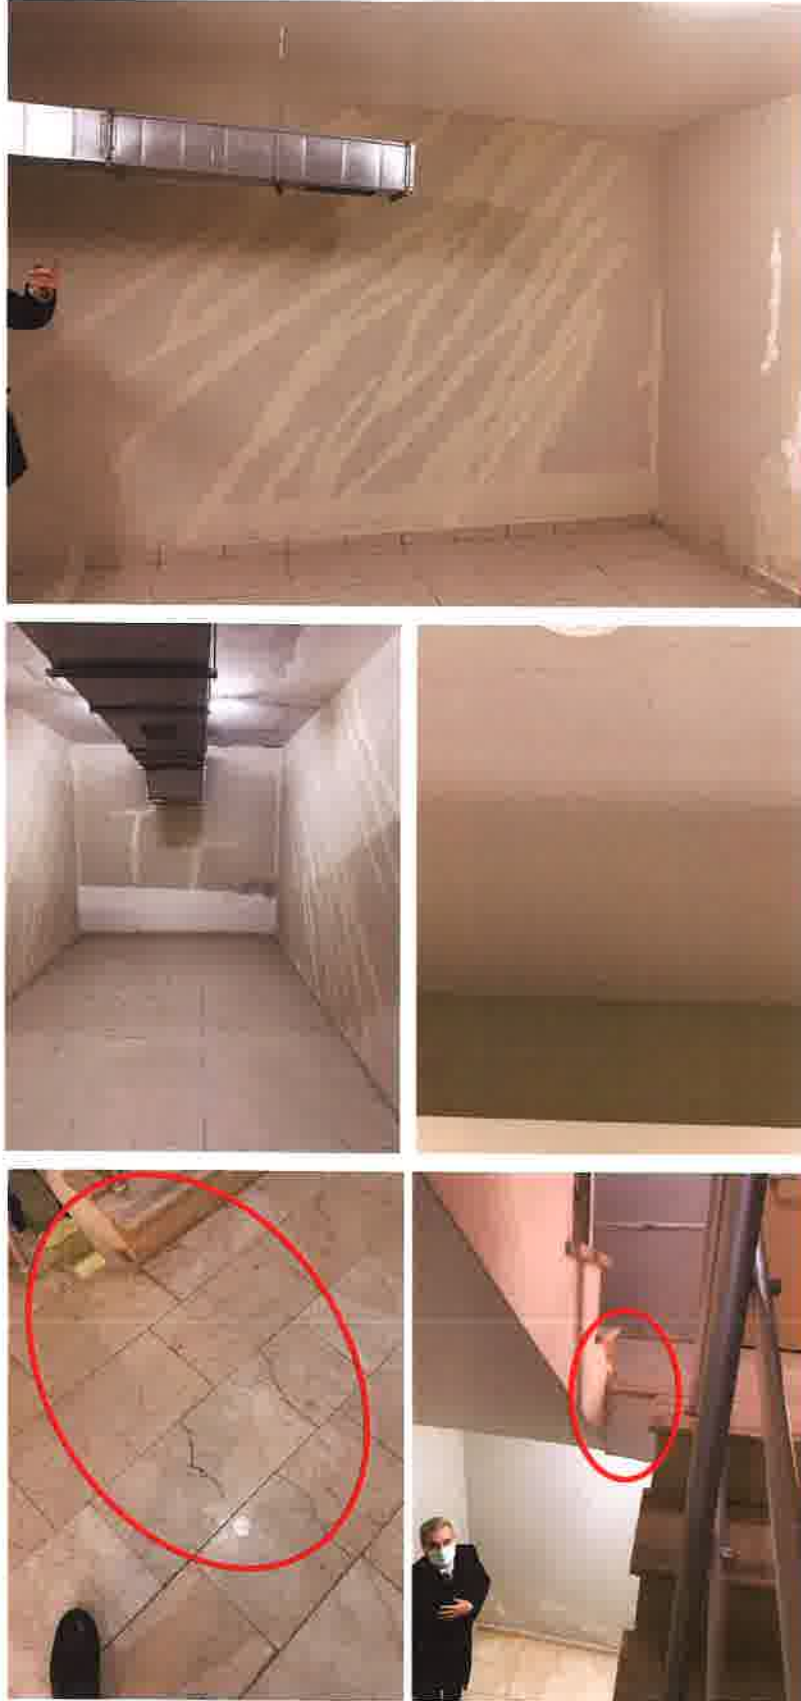
Şekil 9. Taşıyıcı Sistemde Oluşan Çatlaklar

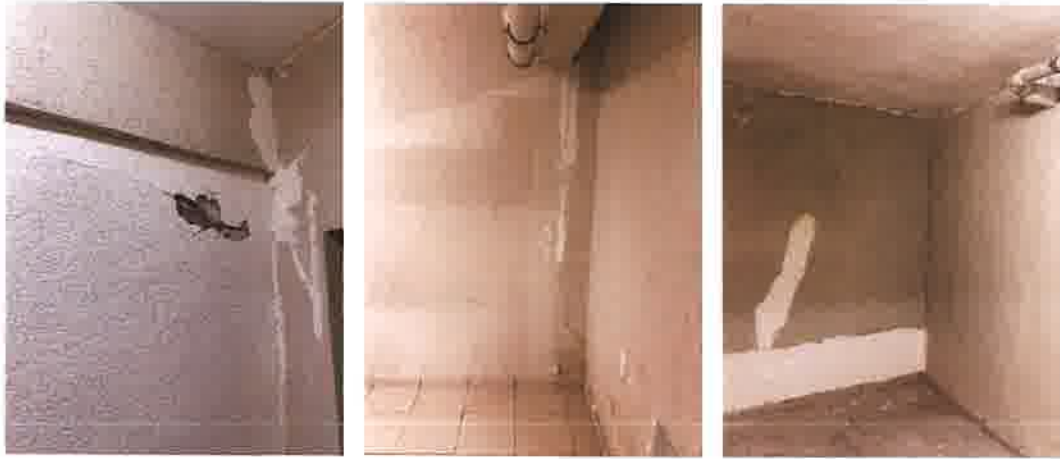
- d) Benzer şekilde çoğunlukla bodrum katlarda, zemin ve kısmen normal katlarda en üst normal kata kadar olmak üzere bina içerisinde karkas düşey taşıyıcı elemanlarla duvar bölme elemanların devam ettiği temas noktalarında çatlaklar gözlenmiştir. Bu ve benzeri durumlar elastik davranış gösterebilen karkas sistemin taşıyıcı elemanları ile gevrek malzeme davranışı gösteren karkas taşıyıcı sisteme entegre olmayan duvar (alçıpan, tuğla biriket vb.) elemanları arasında gözlenmektedir. Bina yakınından yüklü araç geçişi, deprem, makine çalışması, patlama gibi titreşimli bir hareket doğuran bir kaynak olması, aşırı rüzgar etkisi, yüksek ısı değişimleri vb. dış etkiler de bu duruma sebebiyet verebilmektedir. Bu kısımlarda çatlakların binanın karkas taşıyıcı elemanlarına yansımadağı gözlenmiştir. Ayrıca binalarda mimari amaçla sonradan oluşturulan ve kendi ağırlığını taşımak dışında herhangi bir taşıyıcılık görevi olmayan tuğla ve/veya alçıpan malzemedan oluşturulmuş gevrek panel elemanlar bağlantı noktalarında hasar görmüştür. Dış etkiler altında taşıyıcı elemanlara temas ettikleri noktalarda bu gevrek elemanlar çatlamış ve çatlak çevresinde kısmen dökülmeler olmuştur (Şekil 10). Sonuç olarak bu durum binanın karkas taşıyıcı elemanlarını etkileyen herhangi bir yapısal hasar olmayıp, yapı güvenliğini azaltan hiçbir etkisi yoktur.

Şekil 10. Taşıyıcı Elemanlarla Duvarlar Arasında Oluşan Çatlaklar

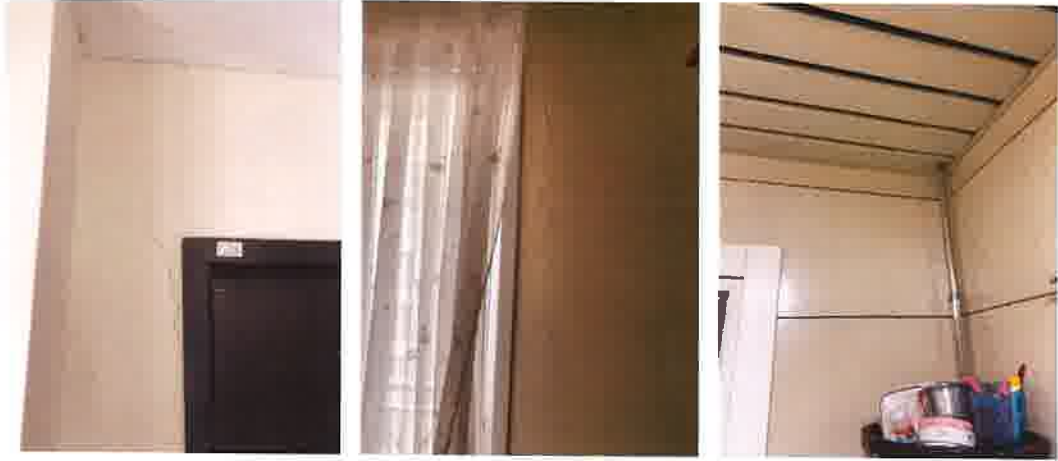
- e) Binalar dış ve iç cephelerinden incelendiğinde bina karkas sisteminin en önemli elemanlarından olan perde elemanlarında zemin oturması ve/veya deprem kaynaklı oluşabilecek tek ya da çift (X şeklinde) yönlü diyagonal çatlak hasarı görülmemiştir.
- f) Bazı dairelerin giriş kapıları üst sağ ve sol köşelerinden içten ve dıştan düşey ve/veya diyagonal yönde süreklilik arz etmeyen, kılcal çok kısa çatlaklar mevcuttur. Bazı daireler içerisinde de kapı ve pencere kenarlarında benzer durum gözlenmiştir. Betonarme karkas sistemin perde ve kiriş elemanlarına kadar ve bu elemanlarla temas yüzeylerinde bu tür izlerin oluşması normaldir (Şekil 11).

Şekil 11. Duvarlarda Oluşan Çatlaklar
